Caractérisation des nuisances olfactives au sein du collège Jean Mermoz

Commune de Yutz – 06 décembre 2023

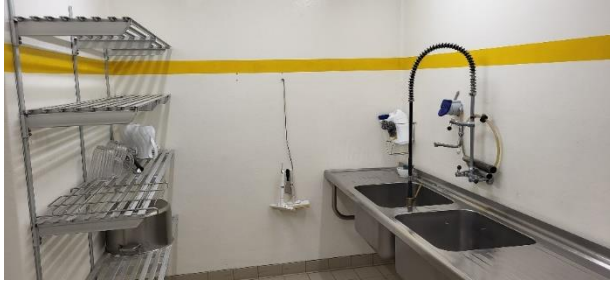
N°	Site d'olfaction	Résultat olfaction
1 Partie grosse planche

<p>La partie « grosse planche » a été le premier point d'olfaction, lieu où sont régulièrement ressenties les odeurs avec la plus forte intensité.</p> <p>Dès l'arrivée dans la demi-pension, une odeur était effectivement présente dans l'air. Celle-ci se retrouvera dans le fond de l'air dans quasiment toute la demi-pension, une odeur pouvant faire penser à de l'eau croupie.</p> <p>Sur la partie « grosse planche », l'odeur prenait un autre aspect avec l'apparition de notes soufrées accompagnées d'une note ester. L'intensité des notes odorantes était faible, entre 2 et 3, mais reconnaissable par simple flairage.</p> <p>D'échanges avec les personnes du Département de la Moselle, l'intensité des odeurs perçue au jour de la visite était plus faible que ce qui avait déjà pu être perçue dans la demi-pension auparavant.</p>

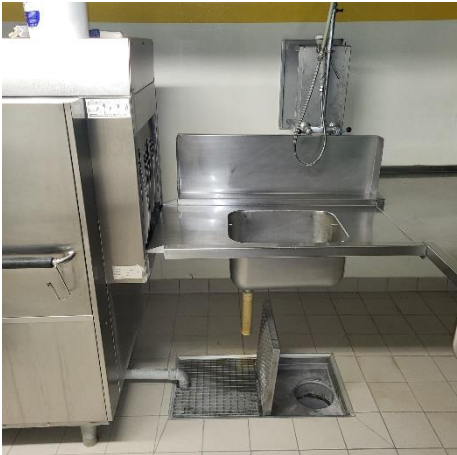
<p>Au niveau de la partie « laverie-plonge », l'odeur perçue au point 1 était également présente mais avec une intensité plus faible (niveau faible de 1 à 2).</p>
<p>4 Partie préparation froide</p>	 	<p>Pour la partie « préparation froide », les odeurs perçues aux points 1 à 3 n'étaient pas présentes. En lien avec les préparations du jour par le personnel de la restauration, une odeur aromatique, type vanilline, était perçue au niveau de ce point d'olfaction.</p>

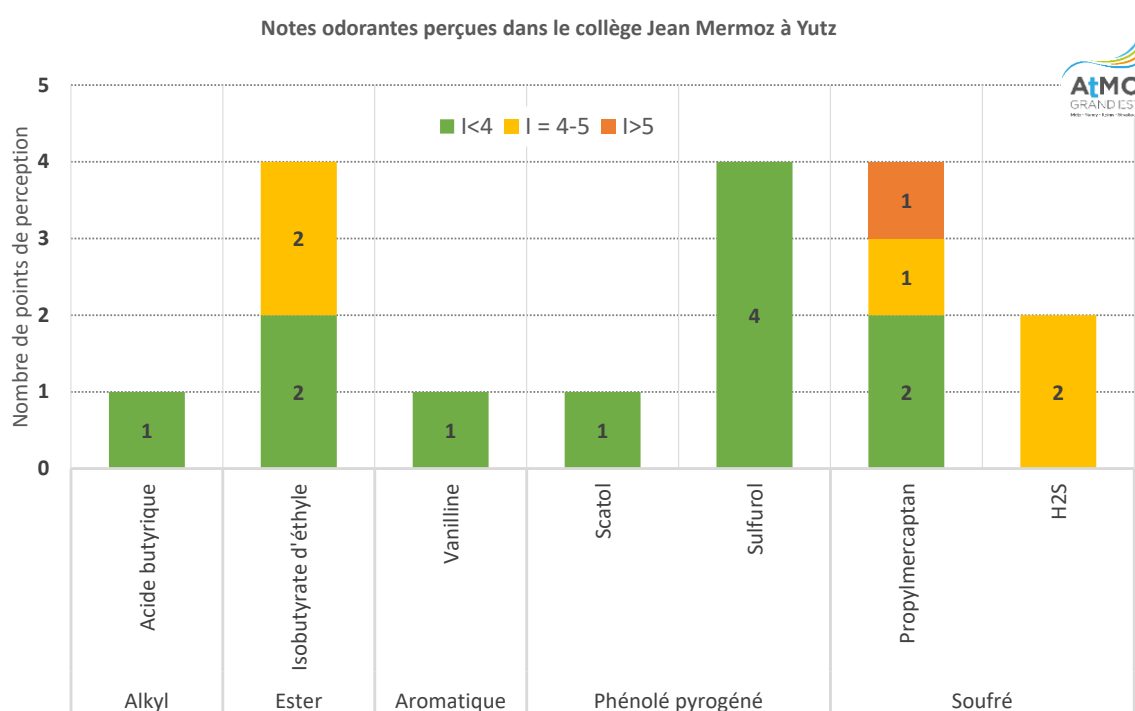
Figure 3 : Notes odorantes perçues dans l'environnement des sites investigués

La figure 3 présente le profil général des perceptions sur l'ensemble des sites investigués dans la partie demi-pension du collège Jean Mermoz de Yutz avec une répartition en trois classes des niveaux d'intensité. Il s'agit d'une synthèse des intensités perçues sur l'ensemble des sites.

Au niveau de la répartition des intensités de l'ensemble des composés perçus (17 perceptions au total) au cours du circuit olfactif dans l'enceinte du collège Jean Mermoz de Yutz :

- ▶ **65 %** se situe en-dessous de la valeur de 4 sur 10, soit une intensité faible.
- ▶ **29 %** présente une valeur de 4 ou de 5 sur 10, soit une intensité moyenne. Elles concernent 3 composés répartis dans 2 pôles. Elles se retrouvent sur les sites n°2 et n°7.
- ▶ **6 %**, correspondant à une perception, présente une valeur supérieure à 5 sur 10 (6 pour le propylmercaptan), soit une intensité forte.

Toutes les notes odorantes d'intensités supérieures ou égales à 4 (à minima niveau d'intensité moyenne) ont été observées uniquement sur deux sites, à savoir le sites n°2 et 7 que nous pouvons considérer comme étant des situations « dégradées » par rapport à un fonctionnement normal des cloches à lèvres.

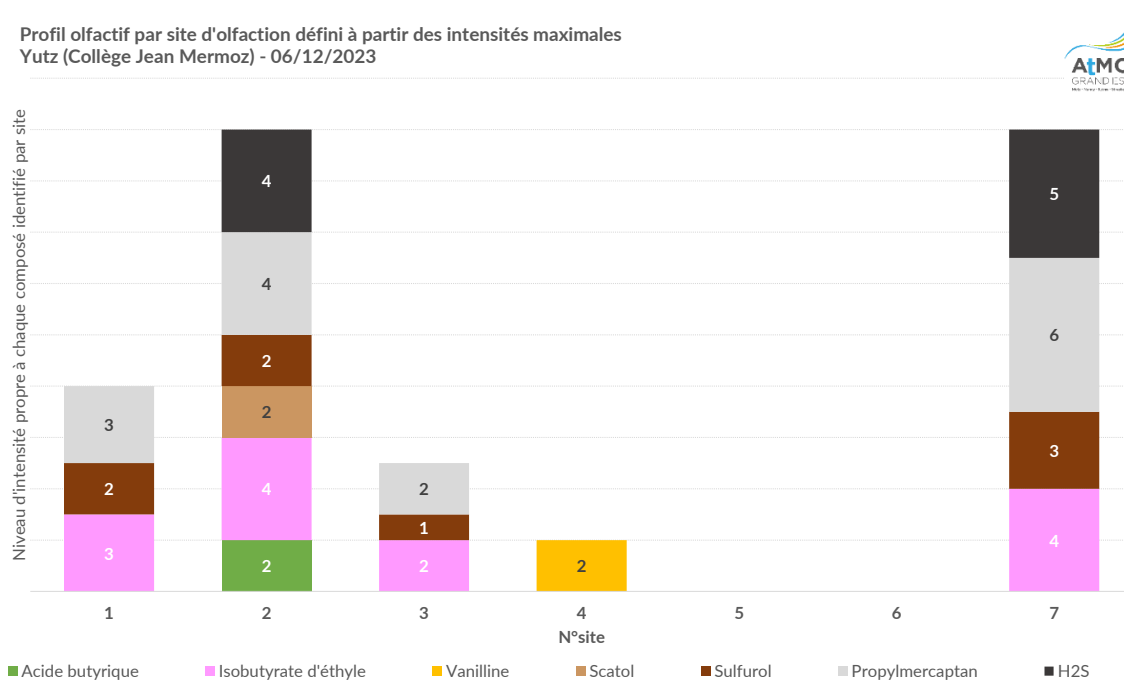
Figure 4 : Profil olfactif par site d'olfaction défini à partir des intensités maximales

La figure suivante présente le profil olfactif par site d'olfaction, à partir des intensités maximales.

Le site n°2 présente le plus grand nombre de composés odorants perçus (6) et de notes odorantes (4). Les notes odorantes sont, par ordre décroissant d'intensité : soufre, ester, phénolé pyrogéné et alkyl.

Les intensités odorantes maximales ont été observées pour le site n°7, dans une situation où l'atmosphère odorante de la partie légumerie s'est très vite dégradée à la suite de l'utilisation des éviers par le personnel de la restauration, côté essoreuse à salade. En olfaction, les notes odorantes soufrées sont devenues majoritaires, très marquées hydrogène sulfuré et mercaptan. Elles permettent de faire le lien avec les notes odorantes perçues sur le site n°2 et, à des niveaux d'intensités moindres, les sites n°1 et n°3.

- L'odeur associée à des notes odorantes se cantonne préférentiellement à la légumerie et partie « grosse planche ».
- L'olfaction réalisée avec la cloche enlevée (site n°2) a permis de définir les odeurs caractéristiques des canalisations en charge d'évacuer les eaux de lavage ainsi que des retours d'odeurs du bac à graisse.
- Les odeurs perçues, lors de dégradation de l'atmosphère odorante observée au site n°7, permettent de faire un lien entre les odeurs et leur source très probable, à savoir les canalisations et bac à graisse.

L'entretien régulier du bac à graisse garantit une réduction des odeurs produites par ce dernier. Il faut en effet éviter de laisser trop de résidus de graisses sur lesquels des bactéries peuvent venir dégrader la matière en produisant des odeurs soufrées notamment. En ce sens, il peut y avoir une réflexion sur l'augmentation de la fréquence du vidage et curage du bac à graisse avec récupération des déchets graisseux, notamment aux périodes les plus chaudes où les odeurs se feraient plus ressentir dans la demi-pension.

- Mise en place de syphons au niveau de chaque canalisation en fonte, juste avant l'arrivée au niveau du bac à graisse.
- Déploiement d'un système de ventilation haute au niveau du bac à graisse. Sur ce type d'installations, il faut être vigilant sur la localisation de la sortie d'air afin de ne pas déplacer le problème sur une autre zone, en extérieur (être au-dessus des locaux et avoir un diamètre suffisant pour la canalisation).

Ainsi, il est régulièrement nécessaire de s'assurer qu'elles sont bien installées et qu'elles sont toujours mises en eau pour assurer l'étanchéité.

L'efficacité des joints sur l'étanchéité des cloches à lèvres est également à suivre régulièrement avec remplacement dès qu'une usure anormale est observée sur le joint.
